超超临界机组水冷壁爆管原因分析

摘要: 通过外观检查及几何尺寸测量、化学成分分析、金相组织检验、力学性能等方法, 对某电厂超超临界机组水冷壁泄漏管样进行了分析。结果表明: 水冷壁管样发生爆破是由于较短时间的较大幅度超温导致的过热爆管, 超温幅度超过 12Cr1MoVG 材料的 AC3 点。

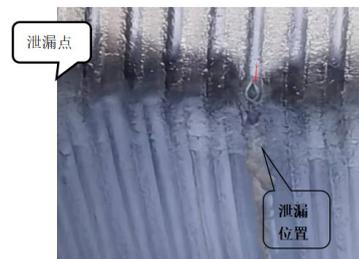
(a) 现场照片

2024 年 5 月, 折焰角水冷壁从炉左数第 233 根弯头部位发生爆破, 现场爆管照片及爆管位置示意图如图 1 所示。锅炉自 2018 年 12 月投产至爆管累计运行 3.6 万小时。爆破管设计材料为 12Cr1MoVG, 规格为 $\Phi 31.8 \times 6.5\text{mm}$ 。为查找水冷壁管爆管的原因, 本文对水冷壁爆管样进行了试验分析。

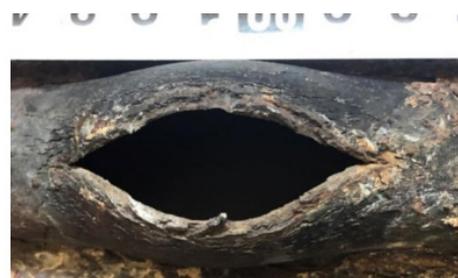
(a) 爆口形貌

爆管样的外观形貌如图 2 所示。爆口位于向火面, 呈“鱼嘴状”, 横向开口最大处为 17mm, 纵向开口 50mm, 爆口边缘已明显减薄。爆口附近外壁略显黑色的氧化皮已沿管子纵向开裂。

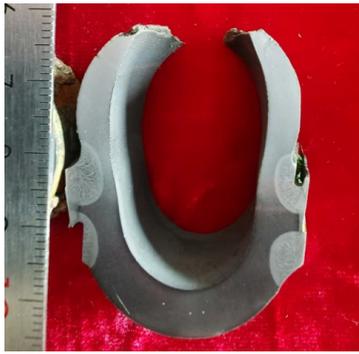
(b) 爆口横截面形貌

对管样不同位置金相试样进行壁厚及外径测量，如表1所列。结果表明：除向火面爆口附近壁厚存在减薄外，其余向火面壁厚减薄量未超过标准要求，背

火面未见明显减薄，管样发生了明显的胀粗。

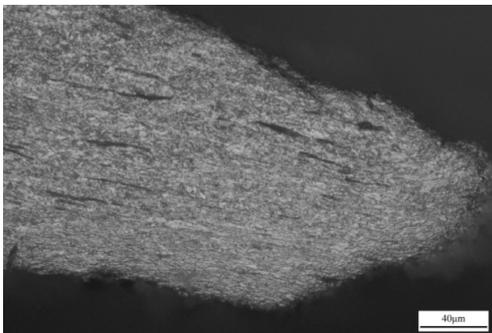
(a) 爆口边缘

在爆管样上距离爆口不同位置处截取金相试样，经粗、细磨、抛光和浸蚀后在光学显微镜下对显微形貌进行观察分析。结果表明：管样爆口边缘位置存在大量的微裂纹和孔洞，显微组织已被拉长变形，爆口附近显微组织全为相变组织，平均晶粒度为9~10级，随着距爆口距离的增加，铁素体含量逐渐增加，相变组织逐渐减少，平均晶粒度恢复为7~8级。爆口对侧显微组织由铁素体加少量相变组织，平均晶粒度为9~10级，随着距爆口距离的增加，显微组织逐渐恢复正常，为铁素体加贝氏体，平均晶粒度7~8级。金相显微组织形貌如图3所示。

12Cr1MoVG 钢为珠光体低合金热强钢，具有较高的热强性能和持久塑性，主要用于壁温不大于 570℃ 的受热面管，壁温不大于 555℃ 的集箱、蒸汽管道以及锅炉大型锻件，其相变温度转变点为 AC1: 774~805℃、AC3: 882~923℃ [6]。爆口附近的金相组织显示，组织已发生相变，晶粒度也变得更细，说明

爆口处的壁温不仅超过了 AC1 点，还超过了 AC3 点，已进入了 12Cr1MoV 钢的完全奥氏体化区域，在此温度下，水冷壁管的高温强度已不能承受内压应力而发生迅速爆破，从而使爆口附近壁厚也发生明显减薄。爆口处由于介质与爆口处管壁有较大的温差，在其急剧冷却作用下，显微组织来不及发生再结晶过程，从而将爆管时的淬硬组织保留下来，导致爆口附近的硬度也相对较高。
